La refrigeración en la **industria química** encuentra retos como la acidez del agua de proceso, ya que provoca deterioro de los materiales. **La corrosión** es una constante a combatir. Esta produce el adelgazamiento de las partes metálicas de las **torres de refrigeración** y forma depósitos en tuberías con la consecuente ineficacia del funcionamiento de los equipos, lo que da lugar a paradas para la realización de un mantenimiento correctivo.

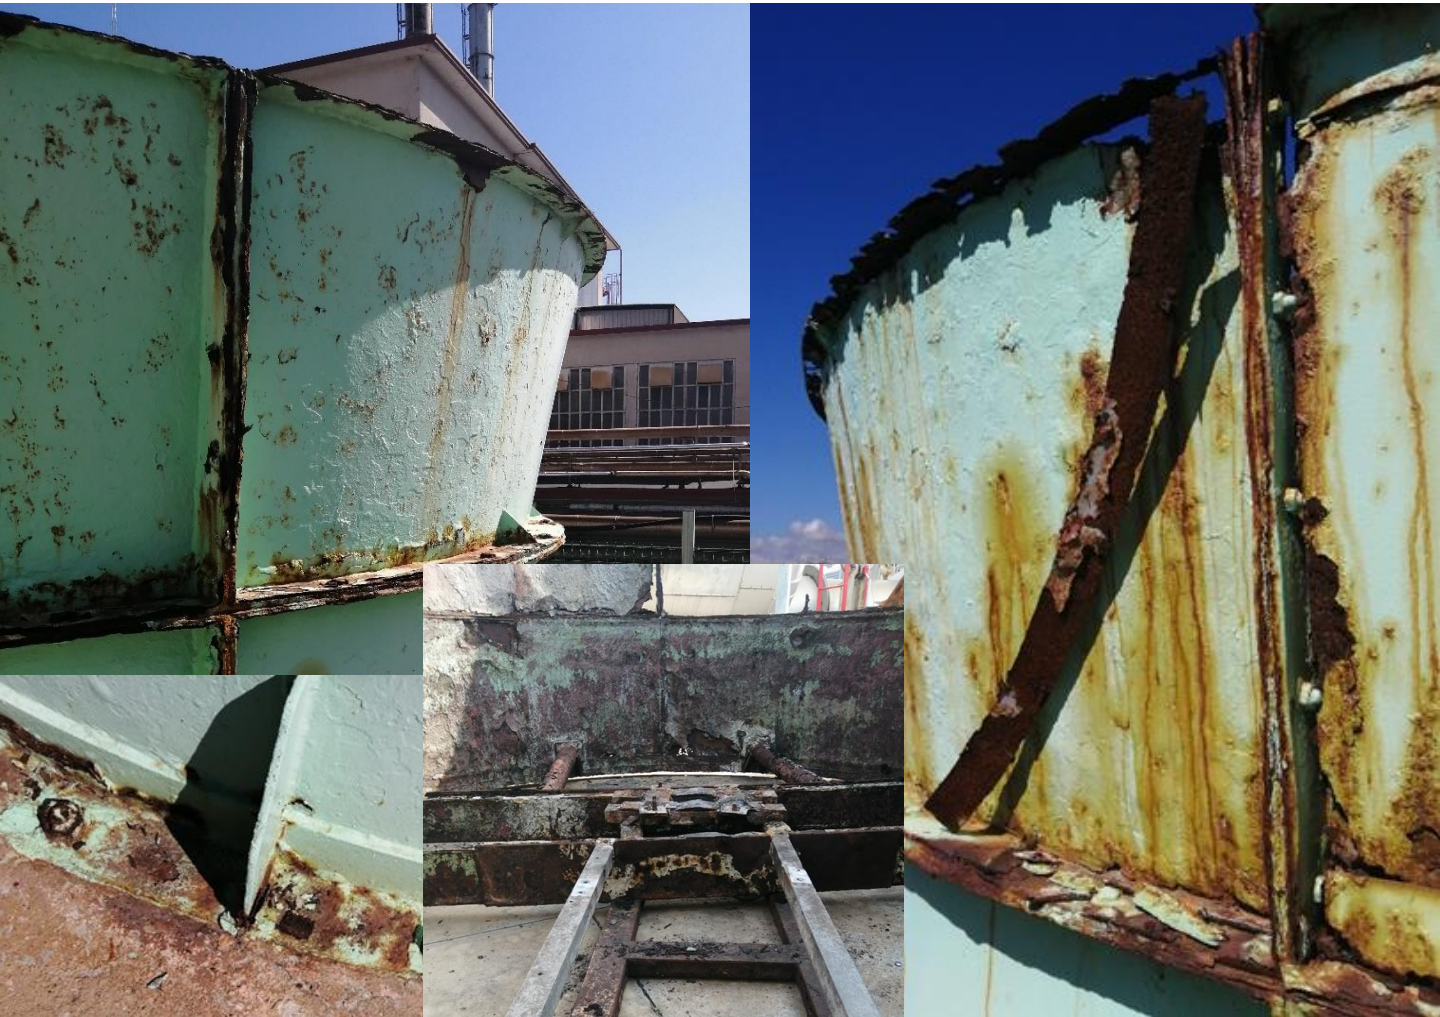
- Sustitución de los difusores de acero, encontrándose en muy mal estado por la oxidación
- Reemplazo de la bancada del ventilador con riesgo de desprendimiento

- Para solucionar definitivamente el problema de la corrosión metálica en el difusor de la torre de refrigeración, diseñamos uno en poliéster reforzado con fibra de vidrio PRFV.
- En el caso de la bancada del ventilador, se selecciona una nueva en acero inoxidable que además se fija en la base de hormigón lo que da al sistema mayor robustez sin transmitir esfuerzos al difusor.

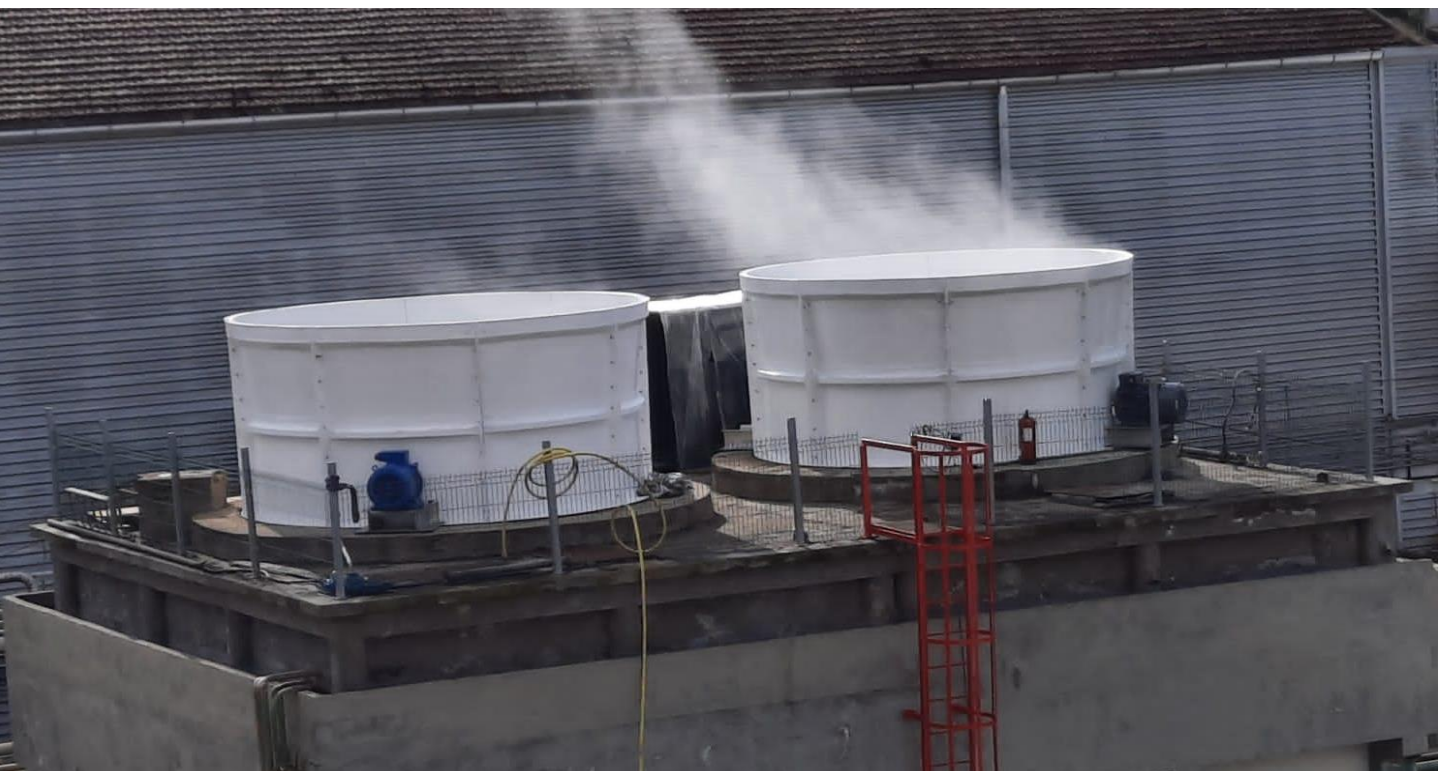
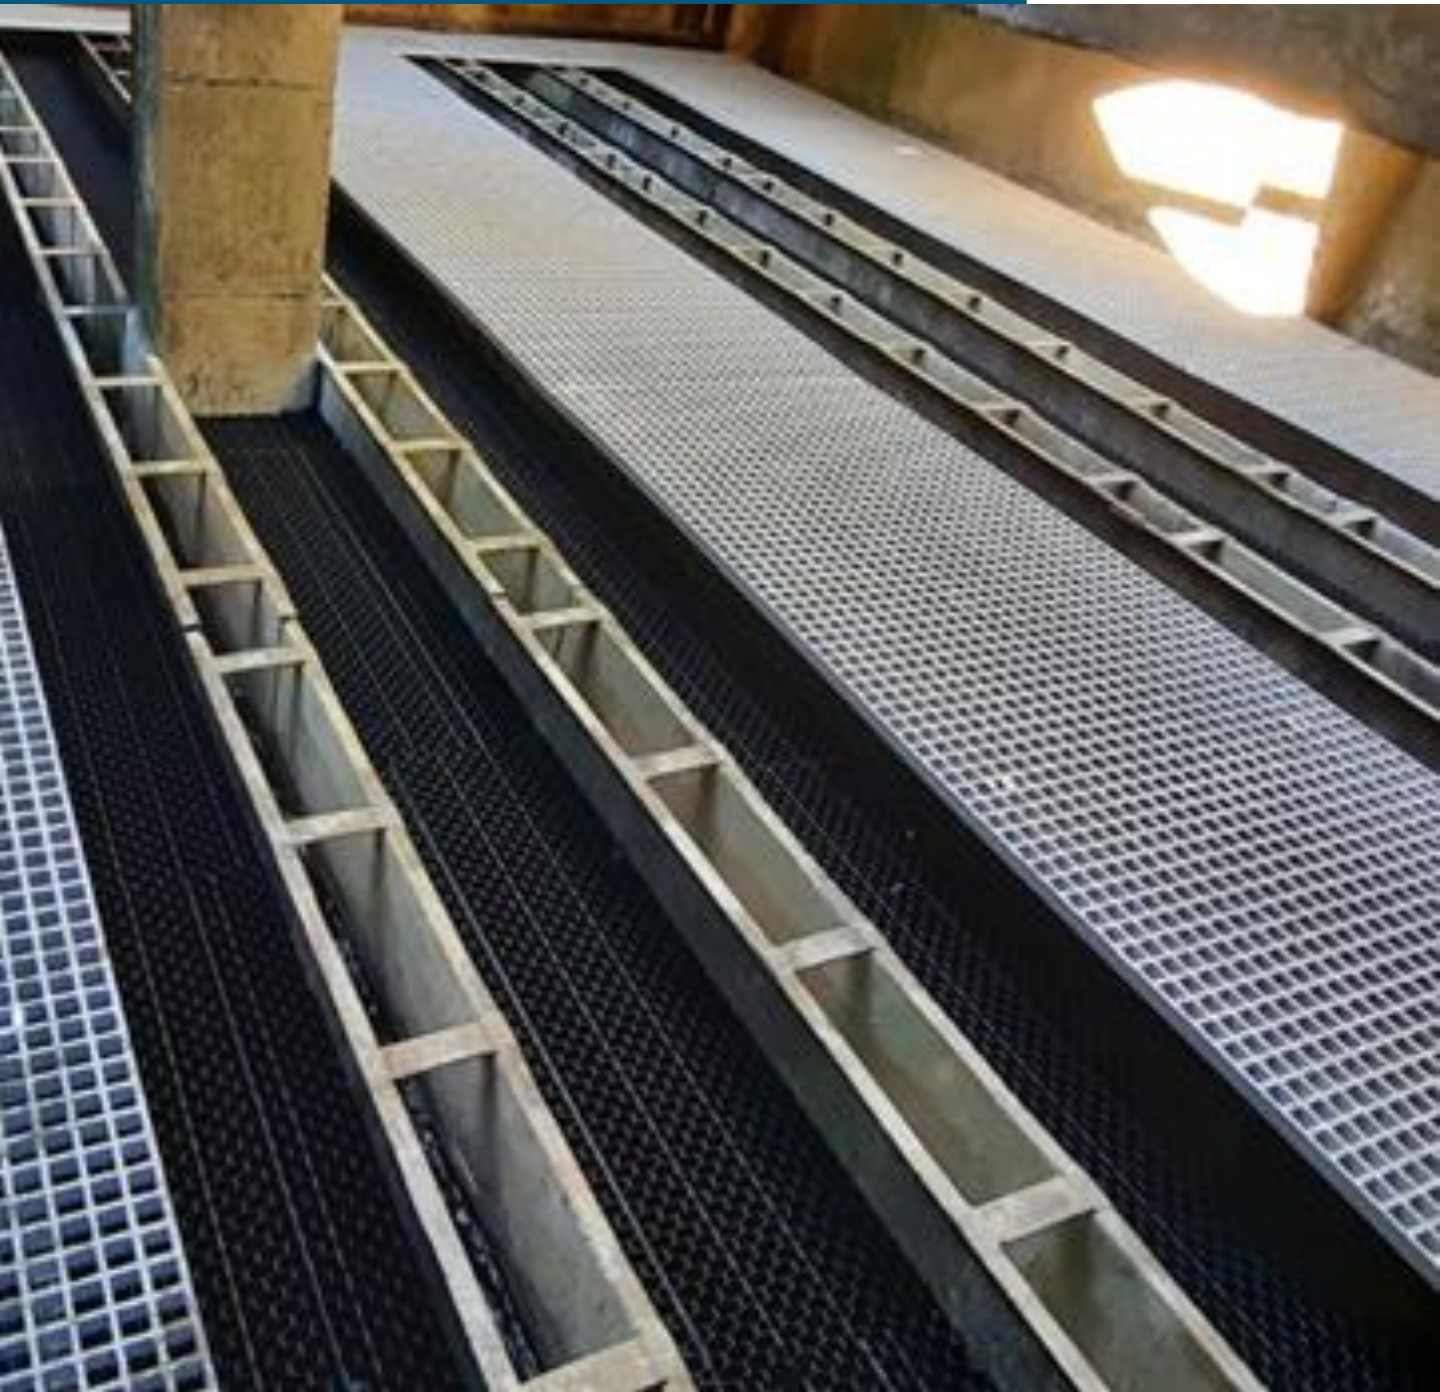
Además, en la intervención se sustituyen los separador de gotas y se instalan plataformas de trabajo tipo tramex que facilitan la limpieza del sistema de distribución de agua y tareas de mantenimiento pudiendo acceder a cualquier punto de la superficie de la instalación de enfriamiento.
